## TERMOIZOLACJA SKLEPIEŃ „RABITZA” W WYBRANYCH ZABYTKOWYCH OBIEKTACH SAKRALNYCH

### STRESZCZENIE

W artykule przedstawiono opis konstrukcji sklepień „Rabitz” wykonanych w latach 20-tych ubiegłego wieku w dwóch, wybranych, zabytkowych obiektach sakralnych usytuowanych na terenach wpływów eksploatacji górniczej. Dokonano oceny stanu technicznego sklepień oraz opisano sposób wykonania termoizolacji sklepień za pomocą warstwy zamknięto komórkowej pianki PIR spełniającej aktualne wymagania dotyczące ochrony cieplnej budynków.

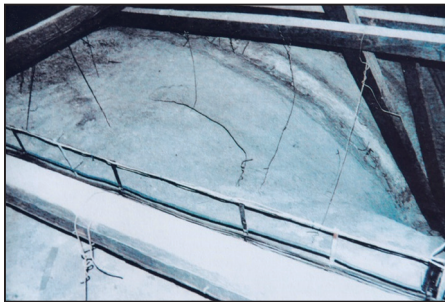
Rys. 4. Podwieszenie konstrukcji sklepienia elementów do więzby dachowej (w dali widoczne żebro w powłoce)  
Fig. 4. The hanger construction of the vaults to the roof truss construction (visible in the distance the rib of the shell of the vault)

Wnętrze kościoła w okresie zimowym jest ogrzewane. Sklepienia „Rabitzka” nad nawami i połacie dachowe nad kościołem nie są ocieplone (rys. 4, 5). W związku z tym ogrzewanie kościoła jest mało efektywne.

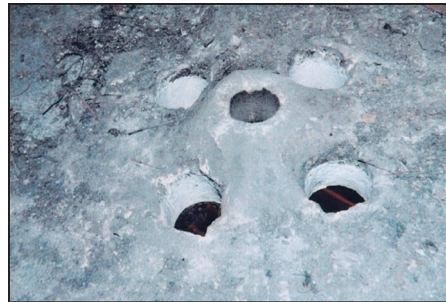
Rys. 5. Otwory wentylacyjne w powłoce sklepienia  
Fig. 5. Ventilation openings in shell of the vault

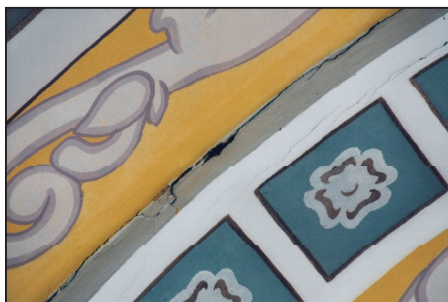
Powłoki sklepień po 90 latach użytkowania znajdują się w dobrym stanie technicznym. W samych powłokach sklepień nie stwierdzono żadnych uszkodzeń, a jedynie na stykach powłok z żebrami oraz w samych żebrach na ich dolnych powierzchniach występują zarysowania (rys. 6 i 7).

Rys. 6. Zarysowany styk powłoki sklepienia z żebrzem

Fig. 6. Cracked edge between shell and the rib

Budynek kościoła zlokalizowany jest w obszarze górniczego filara ochronnego, którego zadaniem jest ograniczenie wpływów eksploatacji górniczej na obiekt. Występujące wstrząsy górotworu (wywołane eksploatacją górniczą pobliskich kopalń) powodują drgania powłok sklepień gdyż ich sztywność jest bardzo mała ze względu na niewielką grubość (6 cm przy znacznych rozpiętościach sklepień). Zarejestrowane wpływy drgań na budynek o przyspieszeniu  $400 \text{ mm/s}^2$  (zgodnie z pracą [2]) były szkodliwe dla budynku kościoła powodując zarysowania pokazane na rys. 6 i 7.

Najbardziej wrażliwe na zarysowania jest połączenie powłoki sklepień z żebrami, których grubość jest podobna do grubości powłok sklepień natomiast żebra są obniżone w stosunku do powłok sklepień o 8 cm (obniżenie wynikało jedynie ze względów architektonicznych). W miejscu zmiany sztywności powłoki (połączenie z obniżonym żebrzem) występują zarysowania. To samo zjawisko występuje w miejscach połączenia powłok ze sztywnymi murami zewnętrznymi.

Występujące zarysowania na stykach żeber i powłok sklepień powodują zagrożenie dla bezpieczeństwa użytkowania kościoła ze względu na odpadanie odspojonych fragmentów tynku. Wszystkie zarysowane żebra oraz zarysowane powłoki sklepień przylegające do żeber zalecono naprawić z wykorzystaniem systemu zapraw do napraw konstrukcji betonowych oraz mat z włókien węglowych.

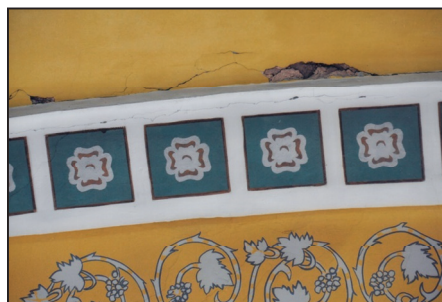
Rys. 7. Ubytki tynku w miejscu zarysowania powłoki na styku z żebrzem

Fig. 7. Losses in plaster at the place of cracked edge between shell and the rib

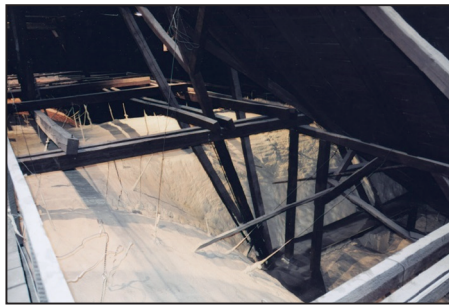
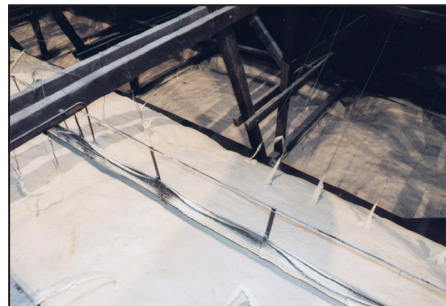
Rys. 8. Ocieplone sklepienia nad nawą główną i transeptem  
Fig. 8. Thermal isolated vault above the crossing  
Rys. 9. Ocieplone sklepienia nad nawą główną i nawą boczną  
Fig. 9. Thermal isolated vault above the nave and aisle

Wymienione uwarunkowania spełnia zamkniętokomórkowa sztywna pianka PIR (poliizocyjanurowa) [3]. Dlatego do ocieplenia sklepień „Rabitzka” w kościele p.w. NMP w Biertułtowach zastosowano piankę PIR o gęstości  $32 \text{ kg/m}^3$  i współczynnika  $\lambda=0,0221 \text{ W/mK}$  (z uwzględnieniem wartości starzeniowej). Pianka PIR jest materiałem samogasnącym co jest istotne ze względu na ochronę pożarową (szczególnie obiektów zabytkowych). Zastosowano ocieplenie o grubości 80 mm, które było układane w trzech warstwach o grubości ok. 25-30 mm każda. Ciężar ocieplenia wyniósł  $2,6 \text{ kg/m}^2$ .

Zastosowana grubość ocieplenia charakteryzuje się współczynnikiem  $U=0,276 \text{ W/m}^2\text{K}$ , który jest mniejszy od wymagań podanych w [4] dla stropów pod nieogrzewanymi poddaszami przy temperaturze pomieszczeń pod stropem  $8^{\circ} \leq t \leq 16^{\circ}$  ( $U_{(max)} = 0,30 \text{ W/m}^2\text{K}$ ). Przed wykonaniem ocieplenia oczyszczono górne powierzchnie sklepień z luźnych warstw zaprawy i gruzu pozostawionych po demontażu dawnego pokrycia dachu dachówką, następnie powierzchnie te zostały odkurzone. Uzyskano w ten sposób nieznaczne odciążenie sklepień i dlatego nowa warstwa ocieplenia mogła być bezpiecznie układana nie powodując istotnych zmian w wytyżeniu konstrukcji sklepień.

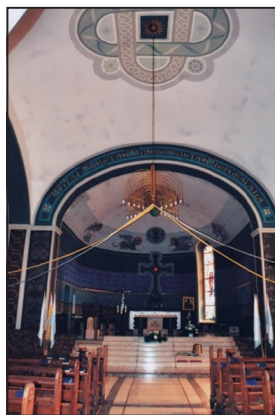
Rys. 12. Wnętrze kościoła w Czuchowie  
Fig. 12. The interior of the church in Czuchów

We wnętrzu kościoła na dolnych powierzchniach sklepień występują liczne przebarwienia w powłoce malarskiej (rys. 12). Przebarwienia te zostały spowodowane mostkami termicznymi, które powstały w miejscach niedokładnego ułożenia ocieplenia płytami z wełny mineralnej.

Wnętrze kościoła nie posiada żadnej wentylacji. Podczas zgromadzeń wiernych ogrzana para wodna skrapla się na chłodniejszych miejscach sklepień gdzie występuje mniejsza grubość warstwy izolacji termicznej, powodując osadzanie się kurzu i powstawanie przebarwień.

Przed ułożeniem nowej warstwy ocieplenia zdjęto z górnej powierzchni sklepień płyty wełny mineralnej oraz dokładnie oczyszczono powierzchnie sklepień. Wykonano również wentylację mechaniczną wnętrza kościoła. Nawiew powietrza usytuowano w otworach w ścianach zewnętrznych pod chórem, a wywiew w dyskretnie usytuowanych otworach za żebrami sklepienia żaglowego w prezbiterium i żebrami sklepienia transeptu (rys. 15, 16).

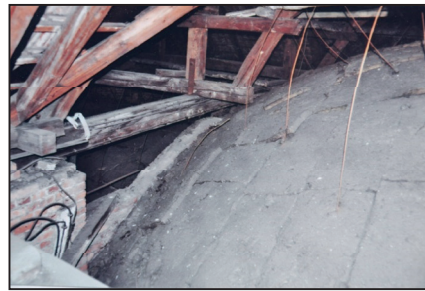
Powłoki sklepień w latach 80-tych zostały ocieplone płytami z wełny mineralnej o grubości 5 cm ułożonymi bezpośrednio na górnej powierzchni sklepień (rys. 13, 14).

Rys. 13. Widok kolebkowego sklepienia „Rabitz” nad nawą

Fig. 13. View of „Rabitz” barrel vault above the nave

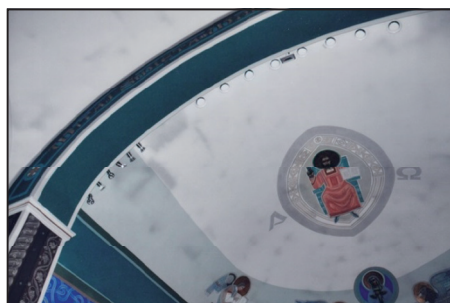
Rys. 15. Nowe otwory wentylacyjne w sklepieniu nad prezbiterium

Fig 15. New ventilation openings in vault above the chancel

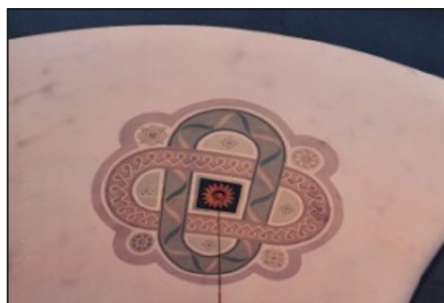
Rys. 16. Nowe otwory wentylacyjne w sklepieniu nad transeptem

Fig 16. New ventilation openings in vault above the transept

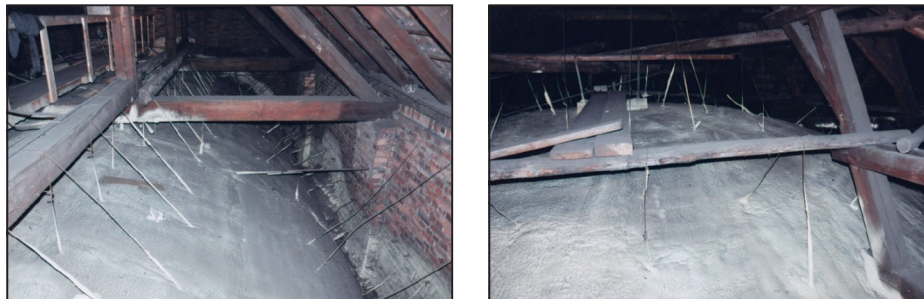
Rys. 17. Ocieplone sklepienie kolebkowe nad nawą kościoła  
Fig. 17. Thermal isolated of „Rabitz” barrel vault above the nave  
Rys. 18. Ocieplone sklepienie żagłowe nad przecięciem nawy z transeptem  
Fig. 18. Thermal isolated of „Rabitz” dome above the crossing

W opisywanym przypadku również zastosowano zamkniętą komórkową sztywną piankę PIR o parametrach opisanych w p. 2.3. i o grubości 80 mm.

Ciężar warstwy ocieplenia pianką PIR o grubości 80 mm wyniósł 2,6 kg/m<sup>2</sup>, a ciężar zdemontowanej warstwy płyt wełny mineralnej wynosił 2,5 kg/m<sup>2</sup>. Nie nastąpiło więc znaczące zwiększenie obciążenia sklepień w stosunku do stanu sprzed ociepleniem pianką PIR.
